Nuevo: Kit de reparacion Especializado - 112937

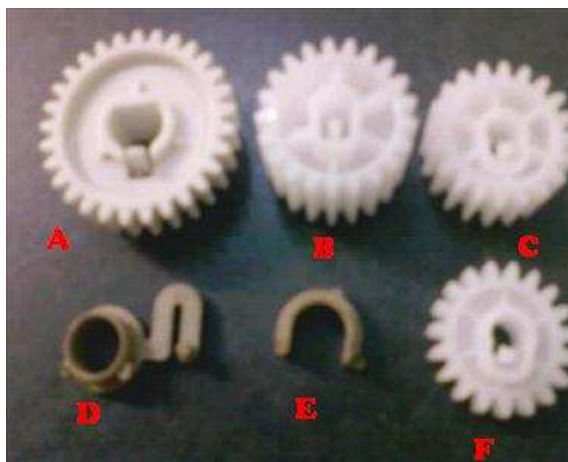
**A - 109172 /111061
B - 110009 / 113964
C - 108526
D - 111057
E - 111056
F - 110008**

Las impresoras HP LJ 2400 estan desarrollando "estallidos" "rechinidos" o "impresiones con manchas". En la mayoría de los casos, el problema es el engranaje impulsor del fusor. El desgaste del engranaje es causado tipicamente por la falta prematura de los bujes del rodillo de presión. Profucom de Mexico, ha desarrollado un kit para resolver este problema, y para eliminar el trabajo de investigar que refacciones ordenar. Los engranes requeridos no se venden con la base para el montaje ya que ella es raramente el problema. El kit de engranes incluye los engranes necesarios para reparar el impulsor del fusor , nuevos engranes de fusor en caso de que haya sufrido daño, seguros del rodillo de presion,

Nuestro Kit de engranes incluye los engranes y rodillos que se muestran para la HP LJ 2400/2410/2420/2430 models.
